排水路整備の効果

1. 高収益作物の生産拡大

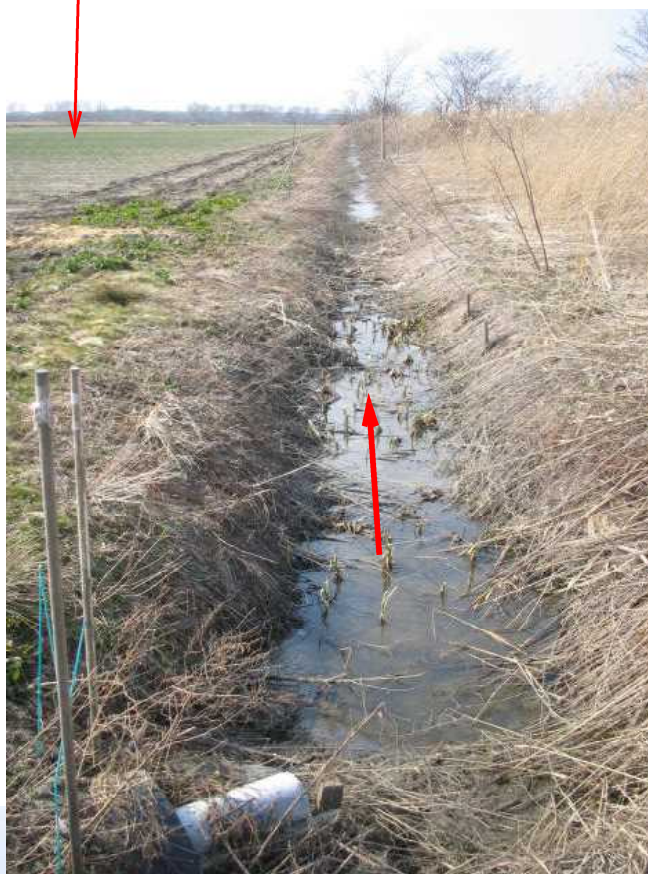
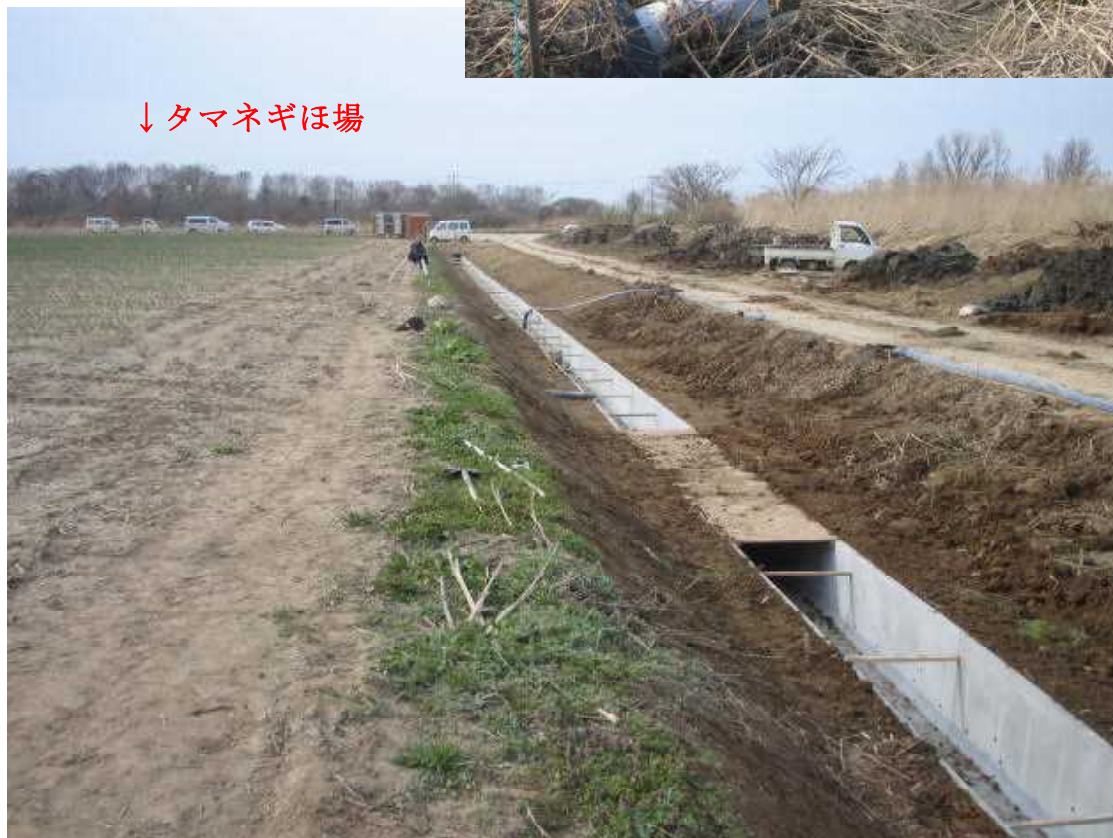
タマネギほ場

◆タマネギほ場の状況

小排水路が浅いことが、タマネギの収量が低い一因と考えられる。暗渠排水の設計基準では小麦・大豆の適した地下水水位は23～31cm以下で、タマネギは49cm以下である。

★令和5年7月10日完成↑

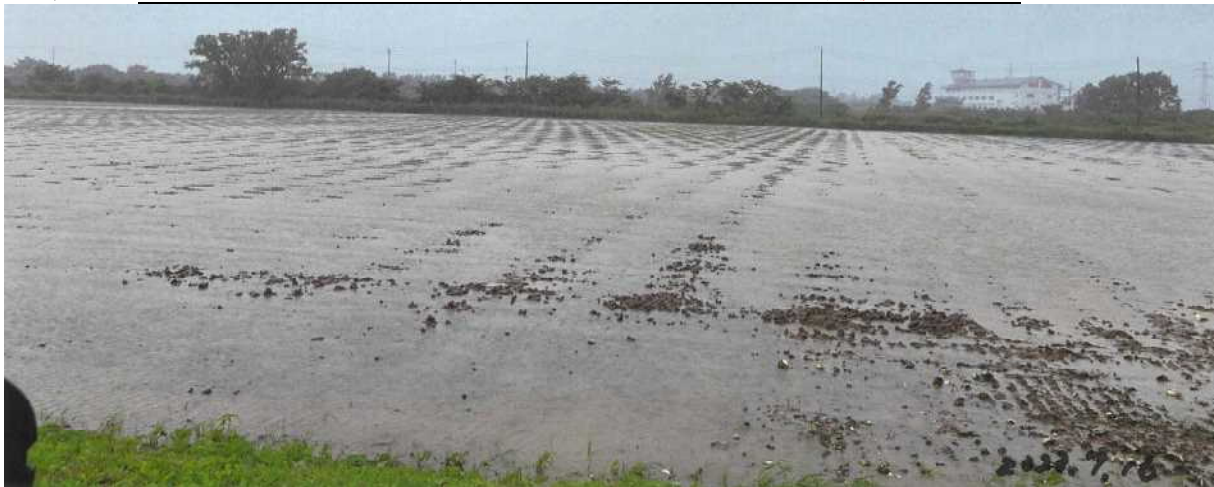
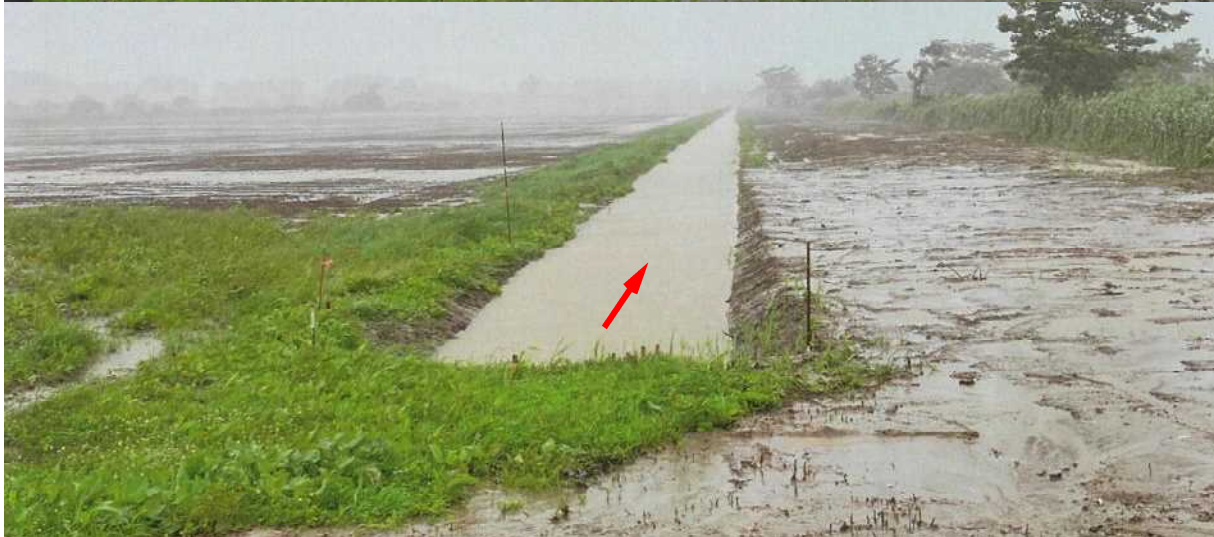
○撮影：7月15日8:00（雨量累計122mm、タマネギ収穫後のほ場）

◆令和5年7月14～16日の豪雨（G4ほ場）

○雨量（南部排水機場）248mm = 14日16mm + 15日218mm + 16日14mm

・計画雨量：30年確率、3日連続225mm（明治36年7月17～19日、五城目）

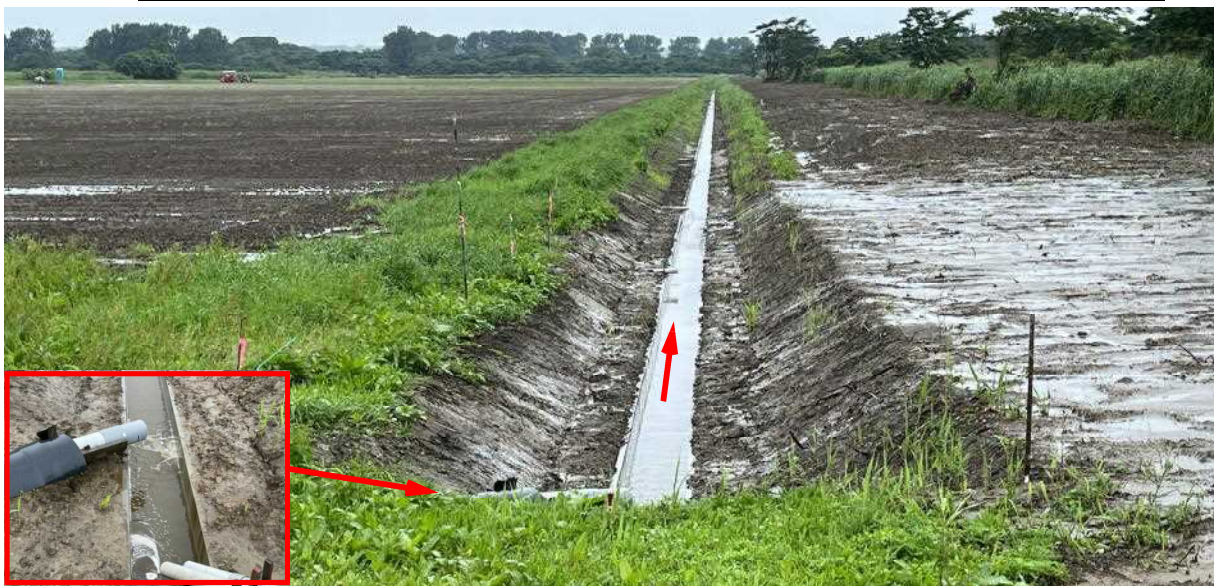
○撮影：7月16日10時49分（雨量累計243mm、16日雨量0～11時10mm）

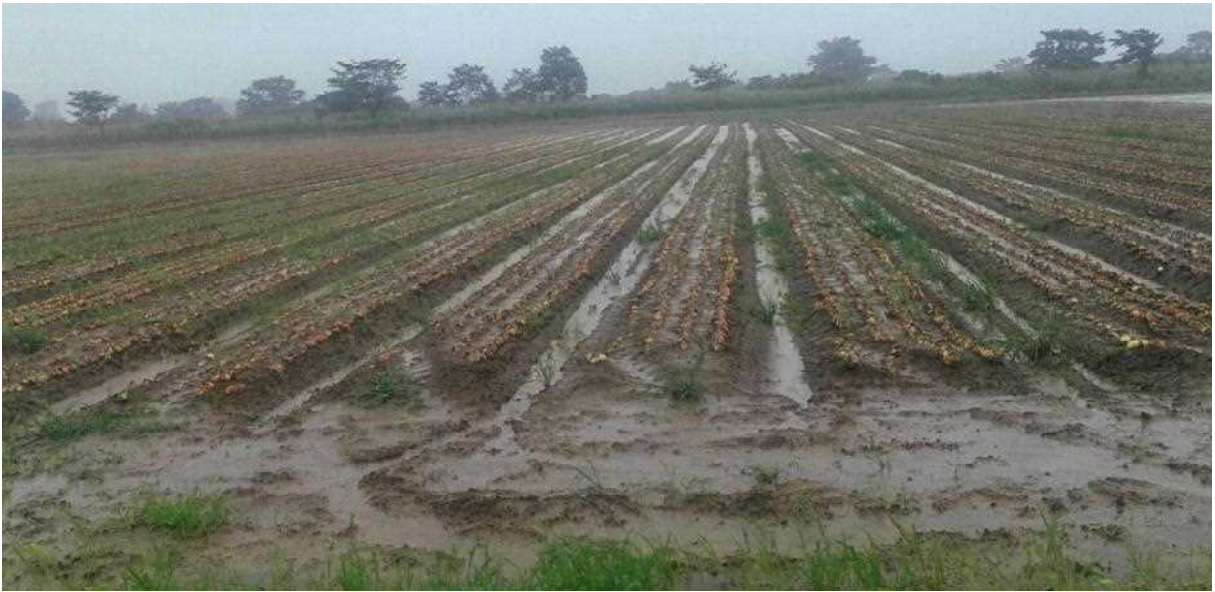
○撮影：7月15日 8:00（雨量累計 122mm、タマネギ収穫前^前のほ場）

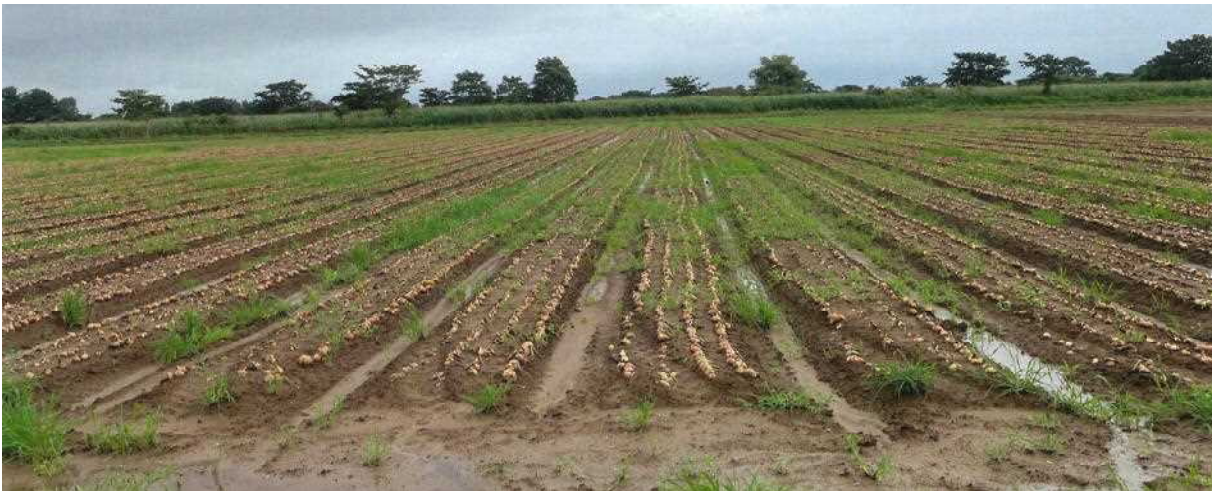
○撮影：7月16日 7:00（雨量累計 234mm、16日雨量 0～7時 2mm）

- ・収穫可能。
- ・今後の暗渠排水工事により、排水機能が更に改善される。

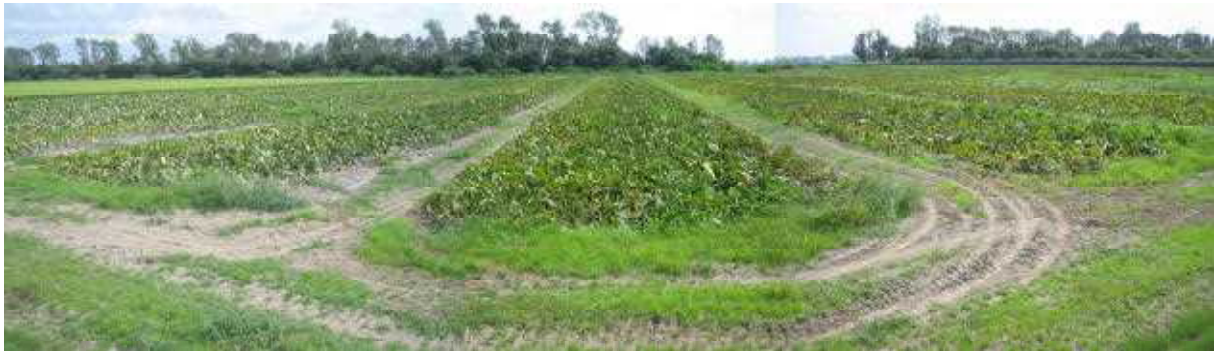
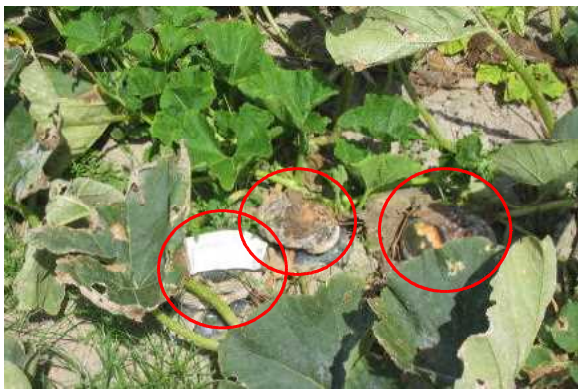
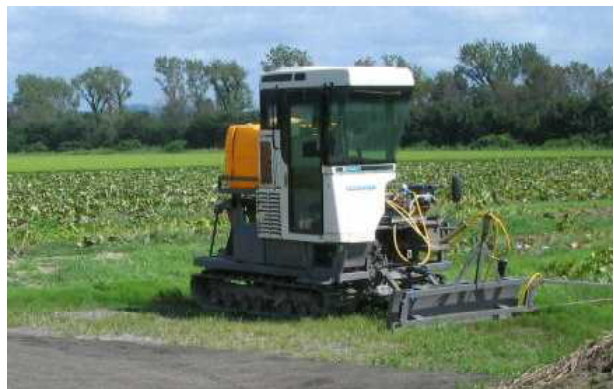
◆カボチャほ場の湛水（その1）

令和5年7月14～16日の豪雨によりカボチャが冠水し、緊急に消毒を行ったものの、収穫量は半減した。

腐敗したカボチャ

消毒

小排水路（土水路）をコンクリートフリーフォームに改修し、さらに湛水時間を減らすことで高収益作物の安定生産と生産拡大を支援したい。

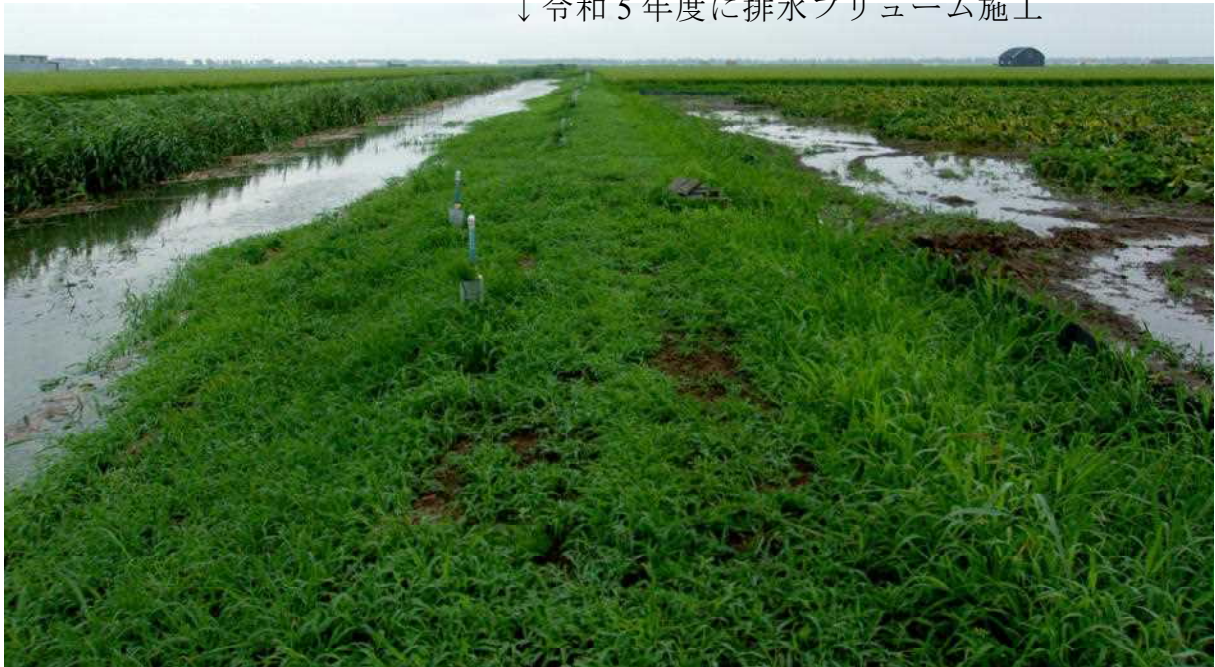
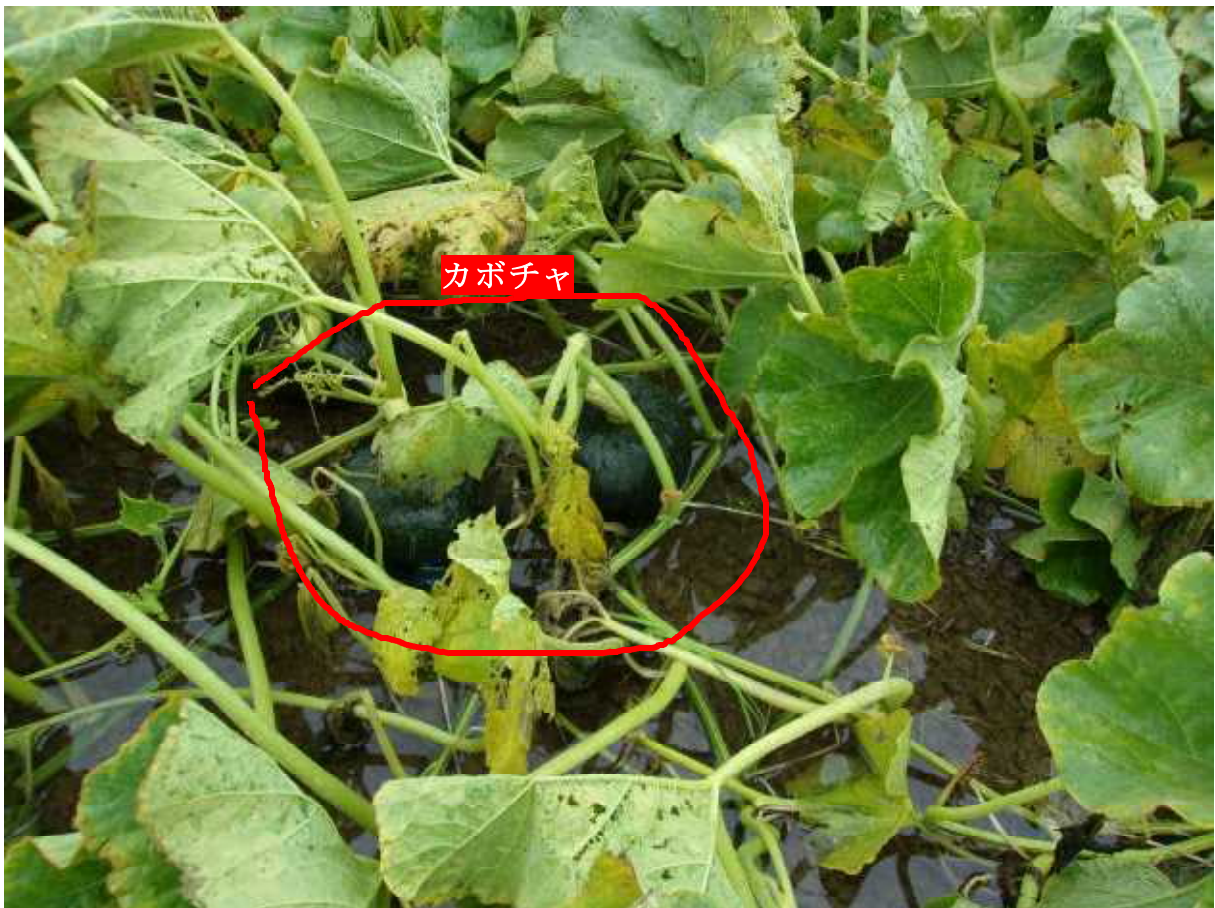
◆カボチャほ場の湛水（その2）

令和4年8月10日の豪雨によりカボチャが冠水したが、農地耕作条件改善事業による暗渠排水が施工済みであり、早急に排水し収穫することができた。小排水路（土水路）をコンクリートフリームに改修し、さらに湛水時間を減らすことで高収益作物の安定生産と生産拡大を支援したい。

↓令和5年度に排水フリーム施工

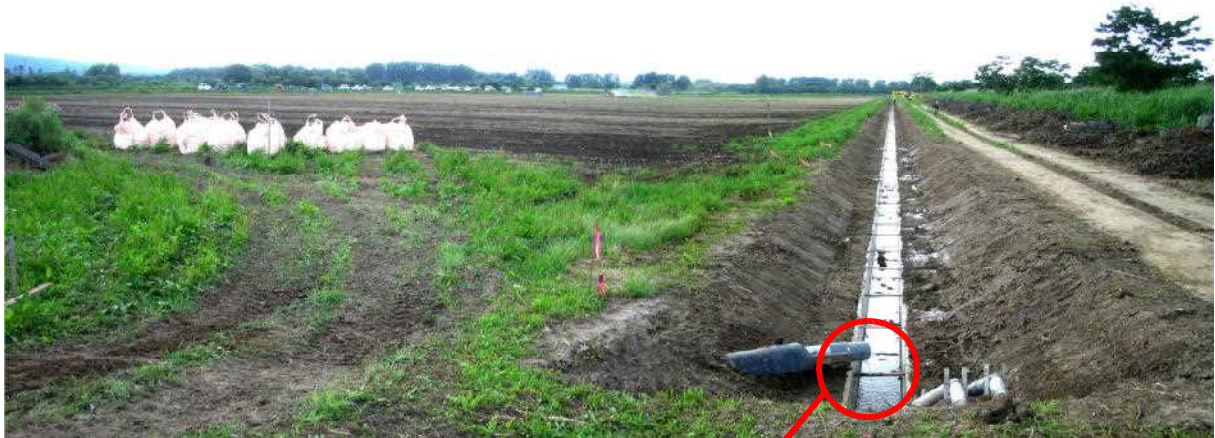
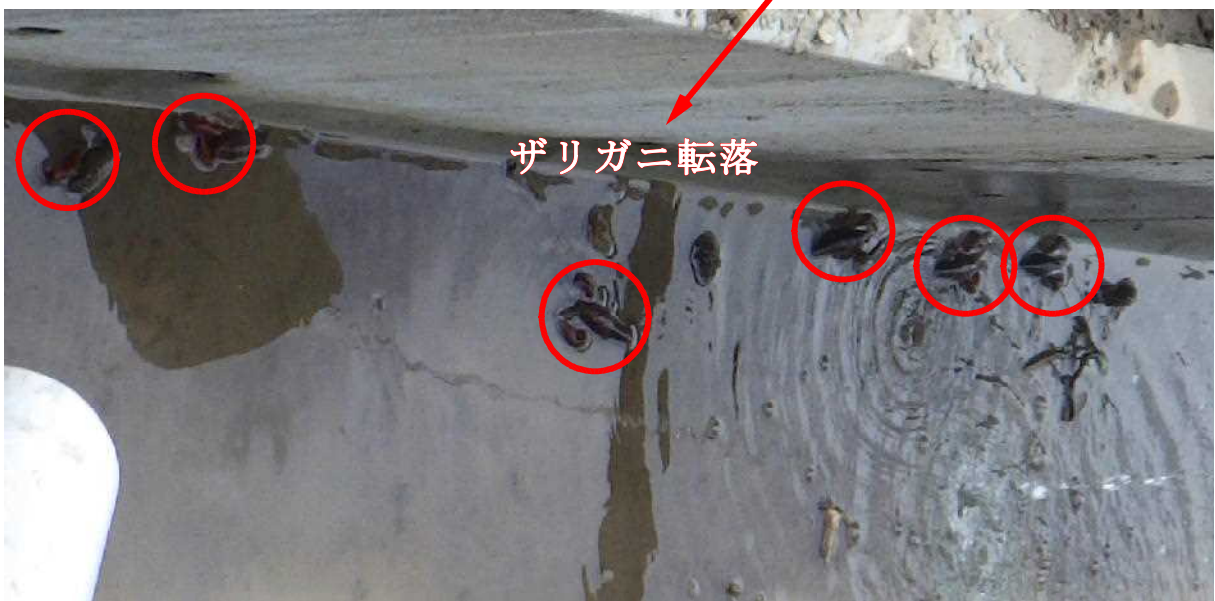
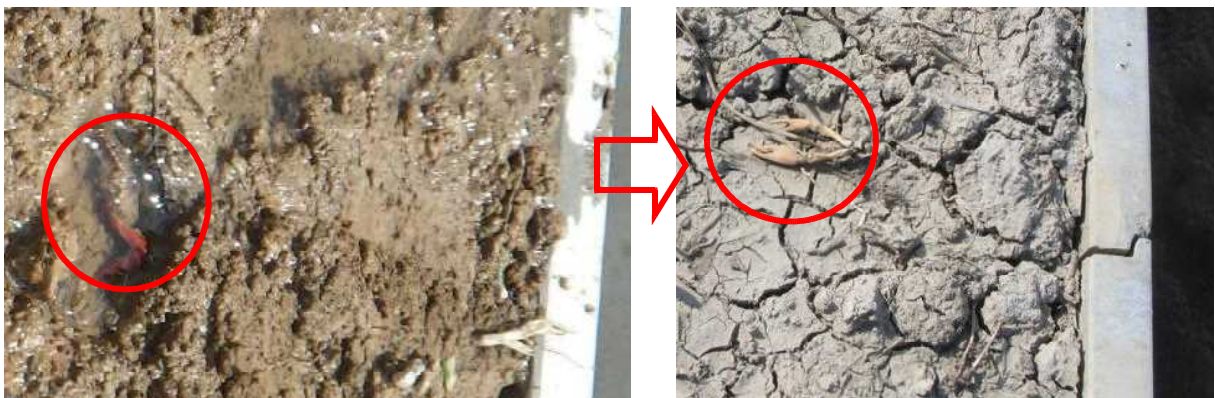
★乾燥で排水路ステップにはザリガニの死骸が散乱（令和5年7月28日↑）

- ◆排水フルーム → ザリガニ駆除 → 漏水量削減 → 土壌流失と農地スバリ防止 → 水質保全
- 〃 〃 → 〃 〃 → 電力料金削減
- 〃 〃 → 殺虫剤の減 → 生態系保全
- 除草等の管理が可能となり病虫害・鳥害の抑制

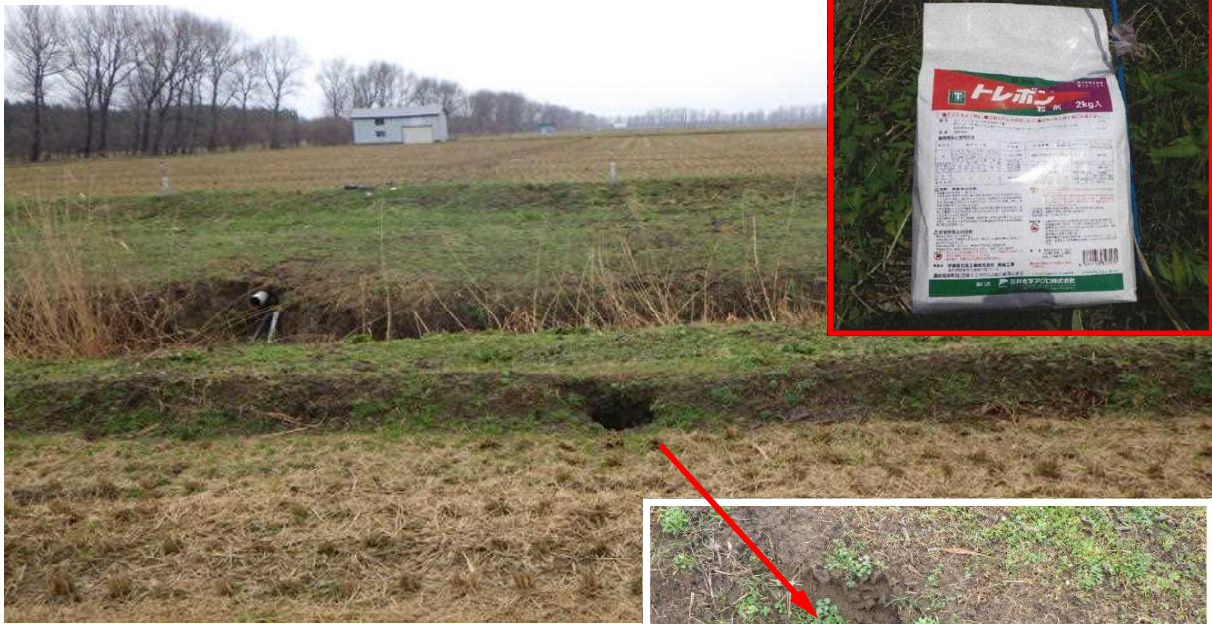
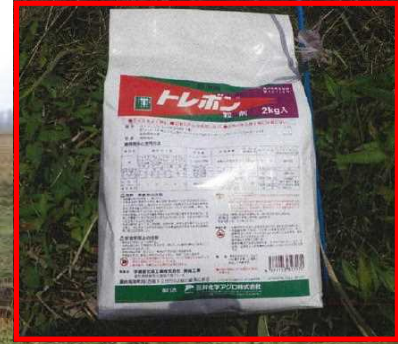
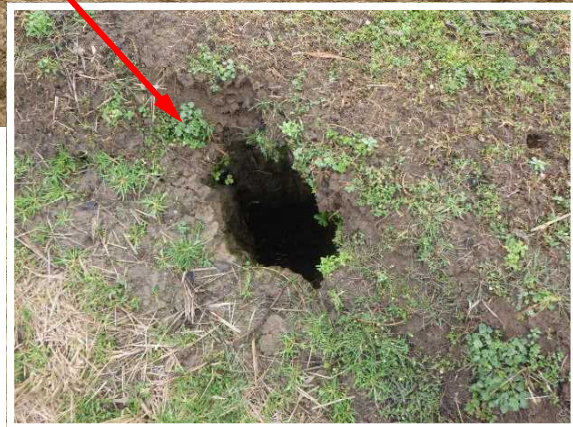
◆ザリガニによる漏水

ザリガニの駆除には殺虫剤のトレボンが効くことから、大潟村では使われることが多い。小排水路（土水路）をコンクリートフリームに改修し、ザリガニが生息する水溜まりを無くすことで、トレボンの使用量を削減することができると思われる。そこで、令和4～5年度に、小排水路改修によるザリガニ等の除去効果について、秋田県立大学に委託調査している。

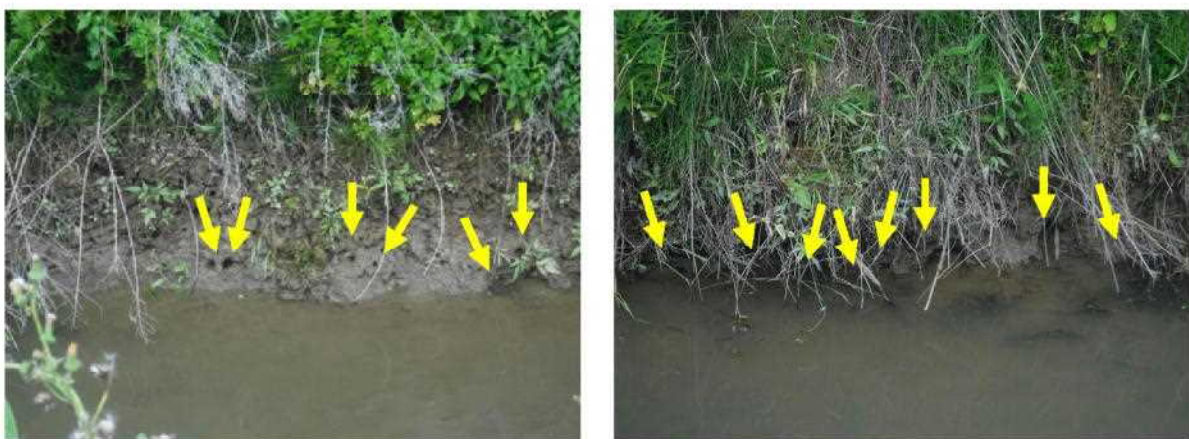
図13 小排水路のザリガニ穴

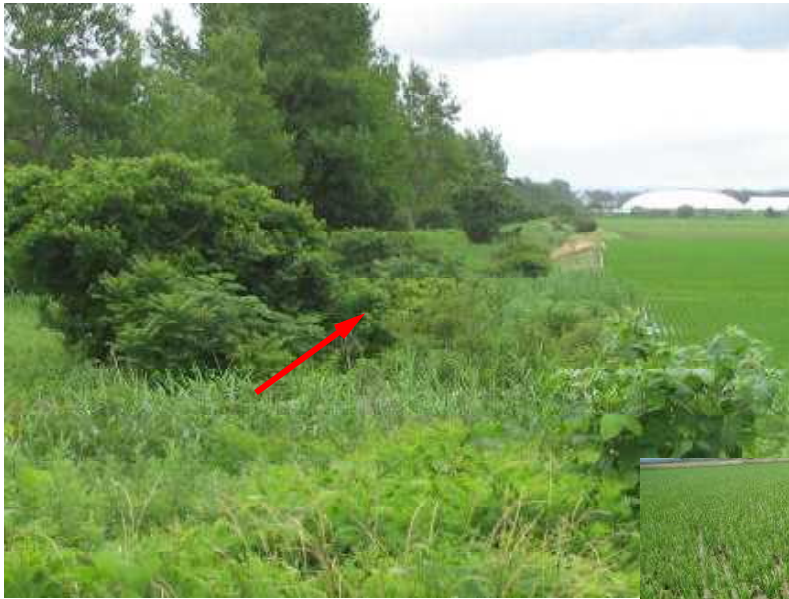
- ・小排在土水路のため、ザリガニ漏水に起因した土砂流出・法面崩壊が発生し、軟弱地盤で管理不能。雑木が繁茂し、病害虫や鳥害が発生。
- ・排水フリームにより、管理可能な排水路に整備。

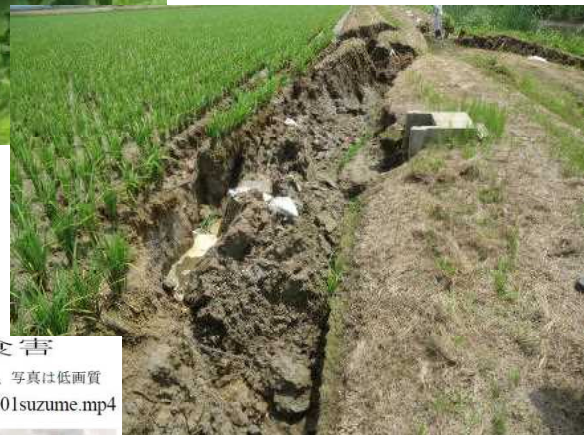
小排水路のスベリ↓
